浄水沈殿池(薬品)の処理機能改善の検討

浄水場

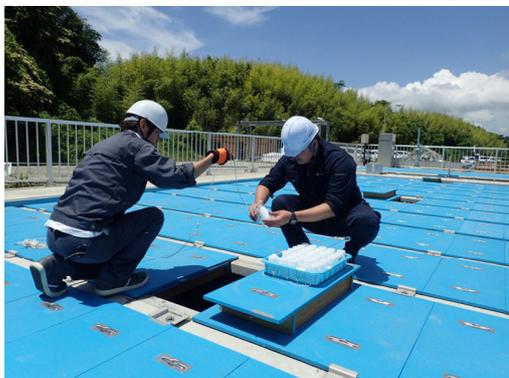
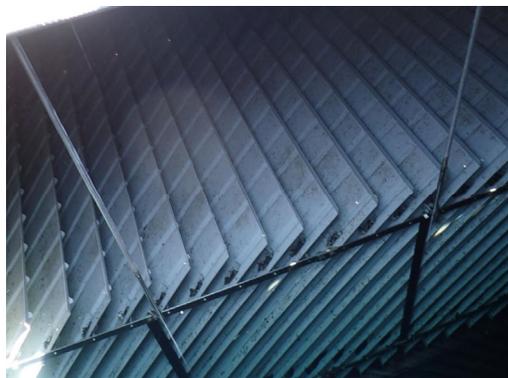
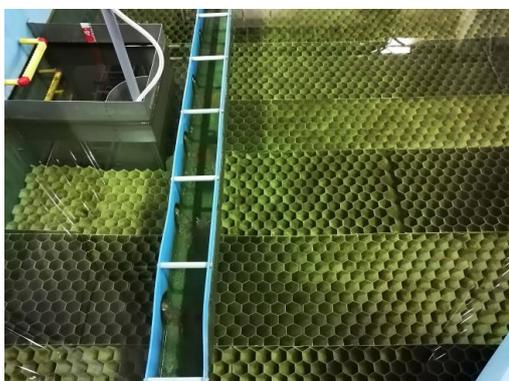
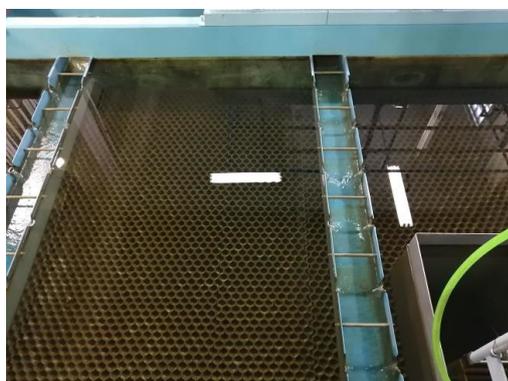
- 既設浄水場で2系統の内、1系統の沈殿水濁度が高いため、流況調査、水質調査を行って原因究明を行った。
- 上記の結果、傾斜装置下部で短絡流が生じていたことが主な原因と考えられた。
- 改善方策として、整流壁の必要性を提案し、設計担当と連携の下、改造設計方針を取りまとめた。
